## NGHIÊN CỨU NGUYÊN NHÂN CỦA VẾT NỨT THẲNG ĐỨNG XUẤT HIỆN TRÊN CÁC TRỤ CẦU BÊ TÔNG CỐT THÉP DẠNG RẺ QUẠT

### STUDYING ON THE CAUSES OF THE VERTICAL CRACKS APPEARED ON THE FAN SHAPED REINFORCED CONCRETE PIERS

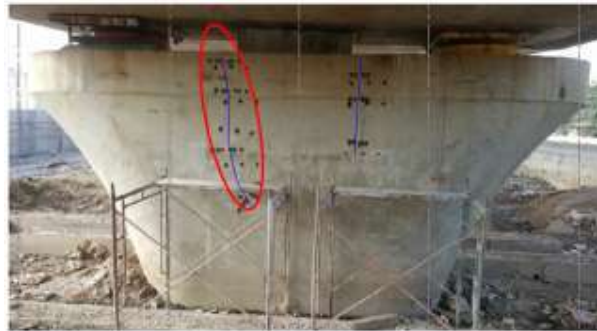
Trong quá trình thi công, các đơn vị liên quan phát hiện vết nứt thẳng đứng ở mặt bên trụ, vết nứt ngang ở mặt trên thân trụ và trên ụ chống xô như được thể hiện trên hình 2, 3 và 4. Theo kết quả quan trắc vết nứt do các bên liên quan tiến hành, vết nứt xuất hiện theo phương thẳng đứng tại khu vực giữ gôì và ụ neo, ở mặt hông trụ bề rộng các vết nứt đo được 0,3mm đến 0,4mm với độ sâu từ 16mm đến 134mm và trụ không có chuyển vị bất thường theo cả 3 phương [2].

Hình 2. Vết nứt thẳng đứng ở mặt ngoài thân trụ. [2]

*Nhận xét: Lượng thép của thanh giằng 1 đã bố trí thiếu dẫn đến thanh giằng không đủ khả năng chịu lực và làm giảm ứng suất giới hạn trong bê tông  $f_{cu}$  của thanh chống 2 và 3, điều này dẫn đến việc xuất hiện vết nứt gần thẳng đứng trên thân trụ như hình 2. Trong trường hợp bố trí đủ lượng thép cho thanh giằng 1 thì lượng cốt thép cho thanh chống 2 và 3 cũng đảm bảo thỏa mãn do ứng suất giới hạn trong thanh chống  $f_{cu}$  tăng lên.*

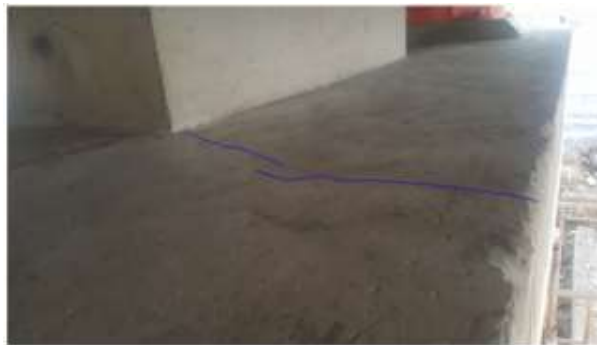
Hình 3. Vết nứt ngang ở mặt trên đỉnh trụ [2]

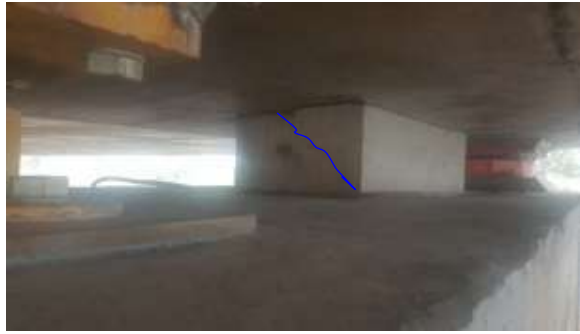
Hình 4. Vết nứt ở trên trụ chống xô. [2]

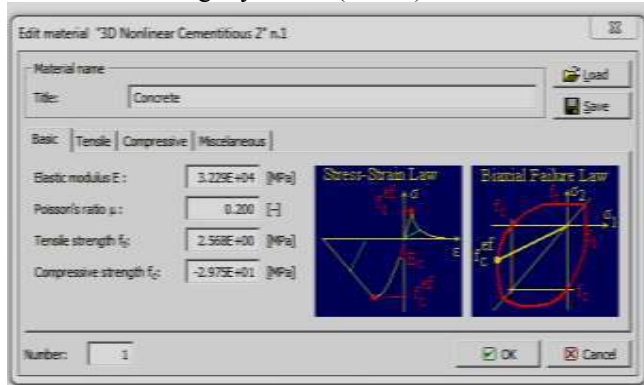
Để kiểm chứng kết quả tính toán bằng mô hình chống giằng, tác giả tiến hành mô phỏng trụ cầu có các thông số cấu tạo như đã mô tả tại mục 3.1 ở trên bằng phần mềm chuyên dụng ATENA. Bê tông được mô phỏng là vật liệu biến dạng phi tuyến ba chiều (hình 7) và cốt thép được mô phỏng là vật liệu biến dạng theo mô hình song tuyến tính (hình 8).

Hình 7. Mô hình vật liệu bê tông
