## ỨNG XỬ KHÁNG CẮT CỦA DẦM BÊ TÔNG CỐT THÉP ĐƯỢC SỬA CHỮA BẰNG BÊ TÔNG SỢI THÉP SAU QUÁ TRÌNH BỊ ẨM MÒN

### EXPERIMENTAL INVESTIGATION ON SHEAR BEHAVIORS OF CORRODED BEAMS REPAIRED IN FLEXURE BY STEEL FIBER-REINFORCED CONCRETE

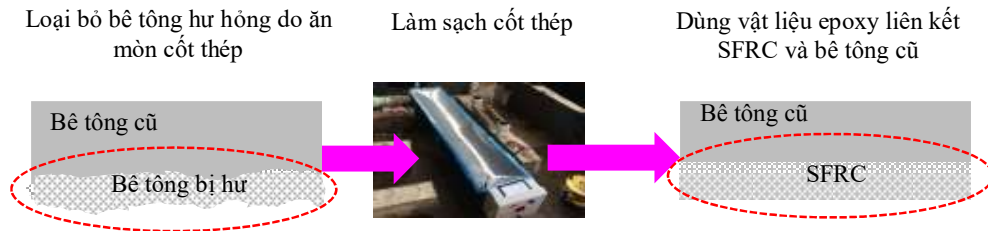
Hình 3 minh họa các giai đoạn can thiệp sửa chữa dầm sau khi bị ăn mòn. Đầu tiên loại bỏ vùng bê tông bị hư hỏng do ăn mòn, sau đó làm sạch cốt thép, và cuối cùng dùng vật liệu epoxy liên kết hỗn hợp SFRC và bê tông cũ. Hình 4 mô tả sơ đồ thí nghiệm bốn điểm tải cho tất cả các dầm. Các sensor đo biến dạng được dán vào cốt thép đai và cốt thép dọc (Hình 4). Thiết bị PI được dán ở bề mặt bê tông để đo biến dạng và bề rộng vết nứt. Thiết bị đo chuyển vị (LVDT) được sử dụng để ghi nhận độ võng của dầm trong suốt quá trình thí nghiệm.

Hình 3: Các bước sửa chữa dầm (Linh và cộng sự [10])

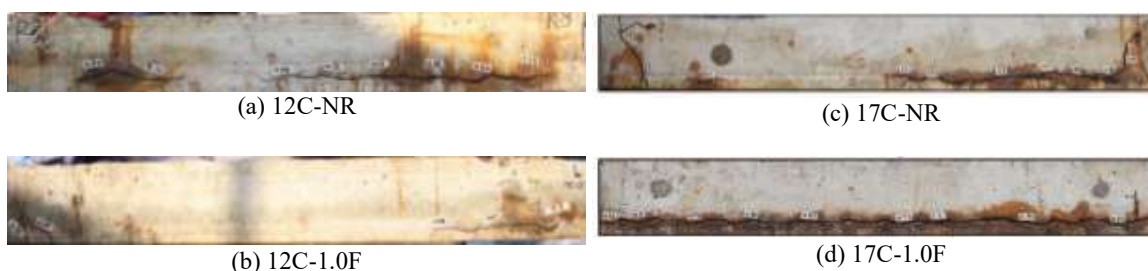
Các dạng hư hại của dầm bị ăn mòn được chỉ ra ở Hình 5. Các dầm sau quá trình ăn mòn phần lớn bị hư hỏng bởi phân tách lớp giữa bê tông và cốt thép dọc. Ở hai dầm đối chứng 12C-NR và 17C-NR, Hình 5(a) và Hình 5(c) cho thấy khi tăng cấp độ ăn mòn các vết nứt xuất hiện rõ hơn và nhiều hơn. Trong khi đó, hư hại trong dầm có cấp độ ăn mòn thấp (12%) và được sửa chữa bằng SFRC đã giảm đáng kể (Hình 5(b)) bởi vì sợi thép trong SFRC đã kích hoạt cơ chế kháng nứt trong bê tông và làm tăng khả năng bám dính giữa SFRC và cốt thép. Tuy nhiên, với mức độ ăn mòn cao (17%), dầm được sửa chữa bằng SFRC vẫn bị phân tách lớp tại vị trí cốt thép dọc (Hình 5(d)). Điều này cho thấy hàm lượng sợi thép 1% trong SFRC không đủ khả năng kháng lại sự phá hoại ăn mòn ở cấp độ cao.

Hình 5: Dầm bị hư hỏng do ăn mòn (chỉ trình bày các dầm điển hình)

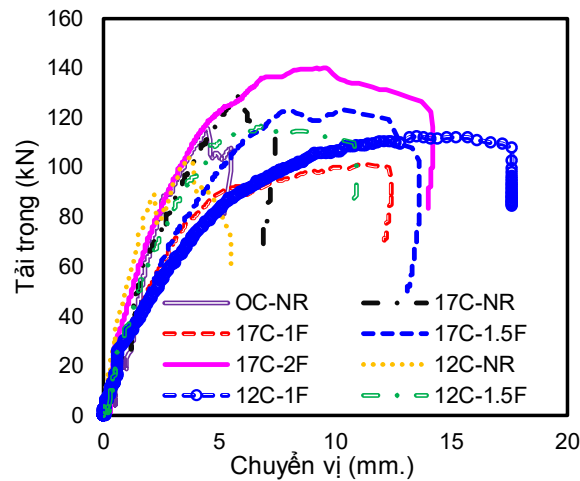
Hình 6 trình bày các đường quan hệ tải–độ võng của dầm trong quá trình thí nghiệm. Đối với các mẫu đối chứng 0C-NR, 17C-NR và 12C-NR, ứng xử ban đầu của các dầm này là giống hệt nhau do cùng đặc trưng vật liệu bê tông. Ở cấp tải lớn, các dầm với mức độ ăn mòn cao đã cho thấy hiệu suất lớn hơn cả về cường độ và độ võng so với các dầm có độ ăn mòn thấp. Bởi vì hiệu ứng vòm được hình thành do mất liên kết của cốt thép với bê tông nên hiệu suất kháng cắt của dầm 17C-NR vượt trội. Ngoài ra, độ cứng của dầm 0C-NR và 12C-NR (cấp độ ăn mòn thấp và có hiệu ứng dầm) cao hơn so với dầm 17C-NR (cấp độ ăn mòn cao và có hiệu ứng vòm) do các thanh thép dọc trong các dầm đó (0C-NR và 12C-NR) đã đóng góp đáng kể vào độ cứng uốn. Ngược lại, sự đóng góp cho độ cứng uốn của cốt thép dọc trong dầm 17C-NR không nhiều bởi vì liên kết bám dính giữa các lớp bị phân tách và hư hỏng.

Hình 6: Mối quan hệ tải-độ võng

Mặt khác, từ Hình 6 có thể thấy rằng phản ứng của các dầm ăn mòn được sửa chữa bởi SFRC dẻo dai hơn các dầm tham chiếu bởi vì các sợi thép, với mô đun đàn hồi Young và biến dạng cao, trong SFRC làm tăng độ dai của dầm được can thiệp. Hơn nữa, độ cứng của các mẫu dầm sửa chữa được cải thiện khi hàm lượng sợi thép trong SFRC tăng lên, và dầm sửa chữa bằng SFRC với 2,0% sợi thép mang lại độ cứng lớn nhất. Từ Hình 6, với cùng hàm lượng sợi, dầm chịu tốc độ ăn mòn thấp cứng hơn so với dầm có độ ăn mòn cao. Do hiệu ứng dầm được duy trì trong mẫu ít bị ăn mòn, cho nên sự đóng góp của cốt thép dọc cho toàn bộ độ cứng của dầm được đảm bảo. Để đạt hiệu suất thích hợp cả về tải trọng và độ dai của dầm được sửa chữa, tỷ lệ phần trăm 1,5% và 2,0% của sợi thép được đề xuất tương ứng cho các trường hợp dầm chịu mức độ ăn mòn thấp và cao.

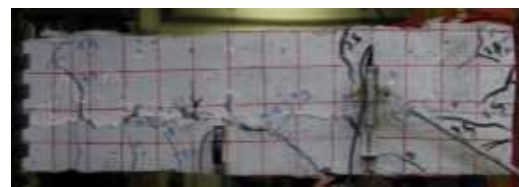
(d) 17C-1.0F

Ứng xử nứt của các dầm được khảo sát ở tải trọng tối đa được hiển thị trong Hình 7. Các vết nứt chéo do cắt khi phá hoại đã xảy ra đối với các dầm tham chiếu OC-NR, 12C-NR và 17C-NR (Hình 7(a)-(c)). Như Hình 7(a), dầm OC-NR có nhiều vết nứt hơn vì không bị ăn mòn và cơ chế bám dính giữa thép và bê tông được đảm bảo; do đó các vết nứt được hình thành theo phương xiên và lan truyền dọc theo chiều dài dầm. Trong trường hợp dầm bị ăn mòn, như được chỉ ra trong Hình 7(b), không có sự bong tách đáng kể nào giữa thép và bê tông trong mẫu thử với tốc độ ăn mòn thấp, do vậy hiệu ứng dầm được hình thành và gây ra đường nứt chéo do cắt thuần túy. Mặt khác, tất cả các dầm ăn mòn được sửa chữa bằng SFRC bị phá hoại dưới tác động tải trọng bởi sự tách lớp giữa SFRC và bê tông cũ. Ngoài ra, sự phân tách vết nứt được quan sát rõ trong các mẫu thử có độ ăn mòn cao và hàm lượng sợi thấp do hiệu quả bám dính của cốt thép với bê tông và vật liệu sửa chữa SFRC đã suy giảm đáng kể (Hình 7(d)).

Hình 7: Cơ chế nứt trong dầm chịu tải (chỉ trình bày các dầm điển hình)
